مخطط لمواقع أشغال الترميم بمدينة القيروان

1- ترميم سور مدينة القيروان

2- ترميم مقام سيدي العبيدلي:

3- البرك الأثرية:

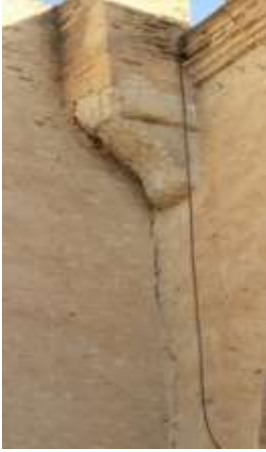
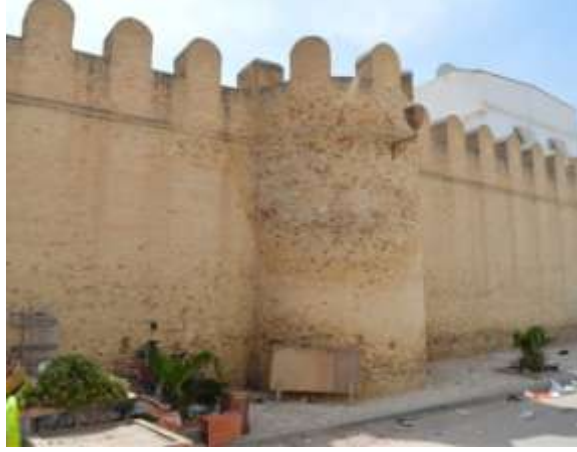
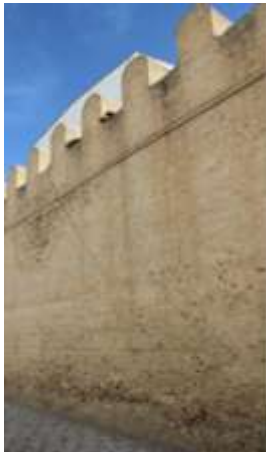
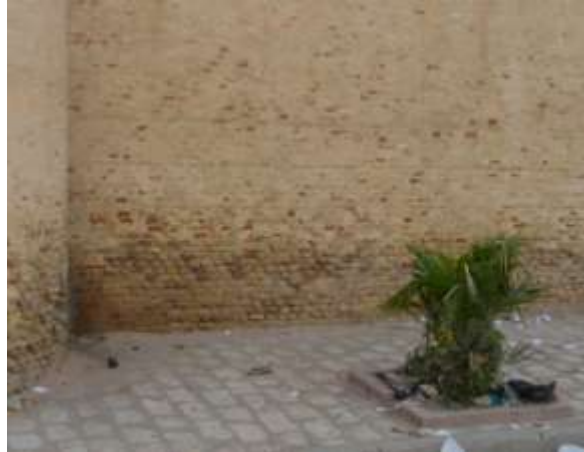
حالة السور قبل الأشغال

انتهت أشغال ترميم القسم الغربي لباب تونس بالقيروان (شارع محمد الفائز) والمقدر طوله ب 200 متر في منتصف شهر سبتمبر 2017، وشملت الأشغال ترميم التصدعات وتغيير الأجر المتآكل بفعل الرطوبة وإعادة الملاط بالطريقة التقليدية على كامل لسور. كما تمت إعادة بناء شرفات السور بالاعتماد على قالب موحد استعمل سابقا للمحافظة على نفس المقاسات الأصلية.

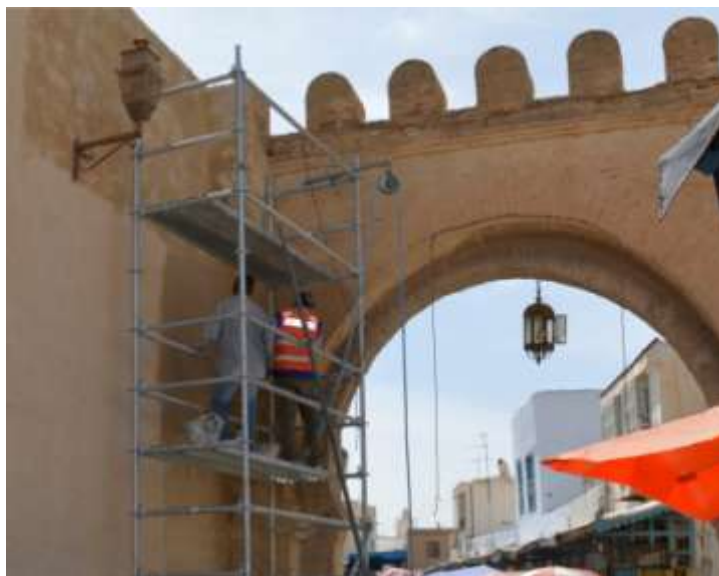
إعادة ملاط باب تونس

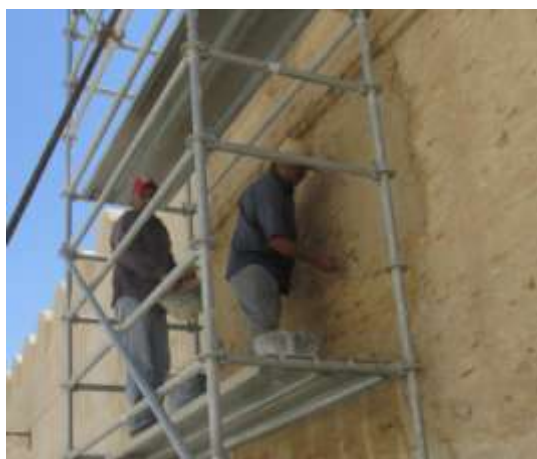
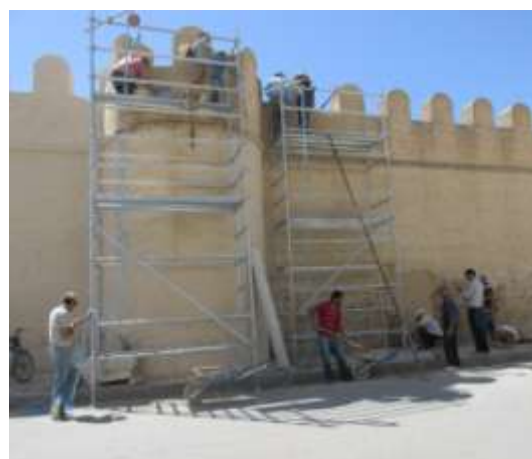
ترميم التصدعات وتغيير الأجر المتآكل

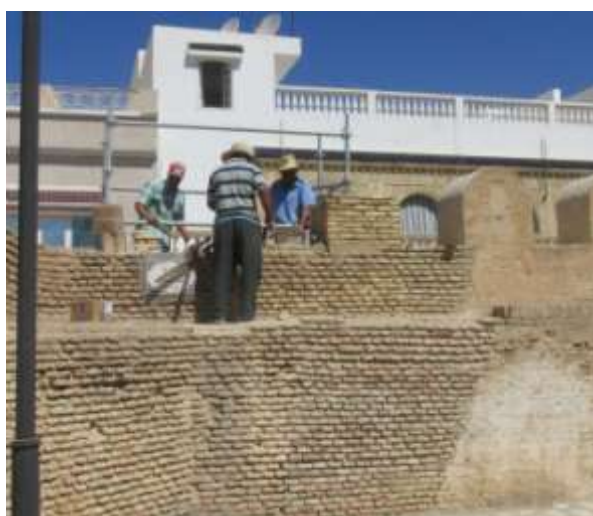
إعادة بناء شرفات السور على الطريقة التقليدية

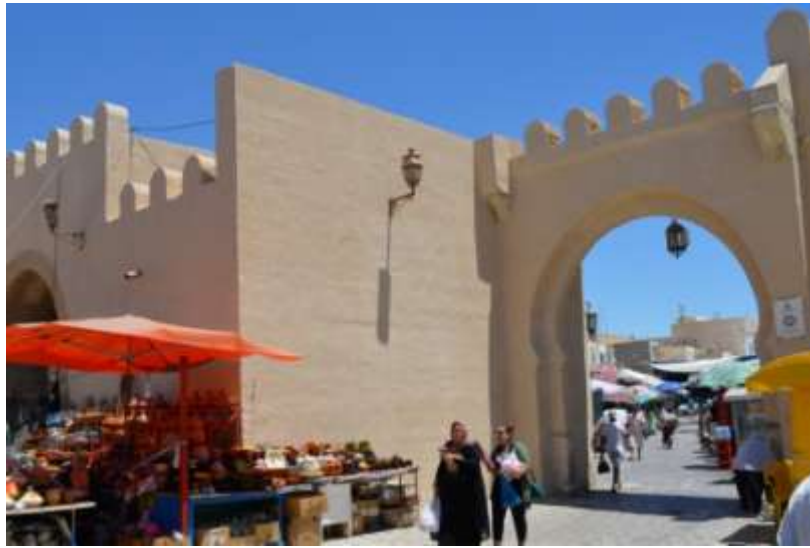
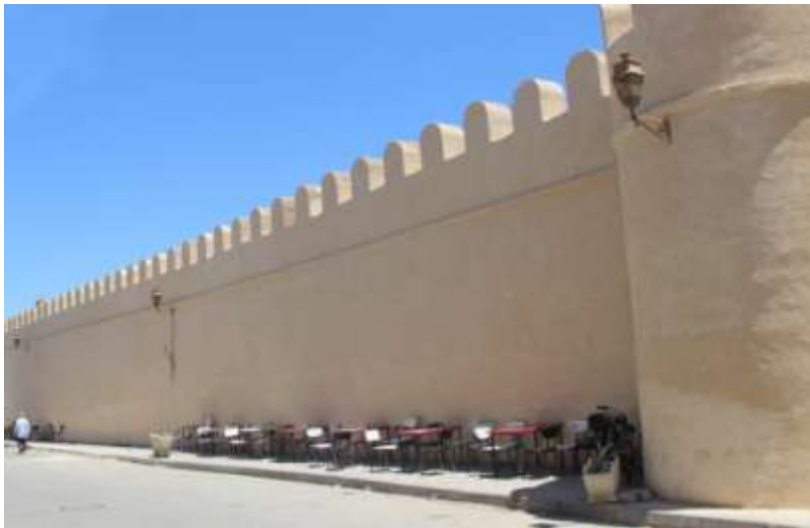
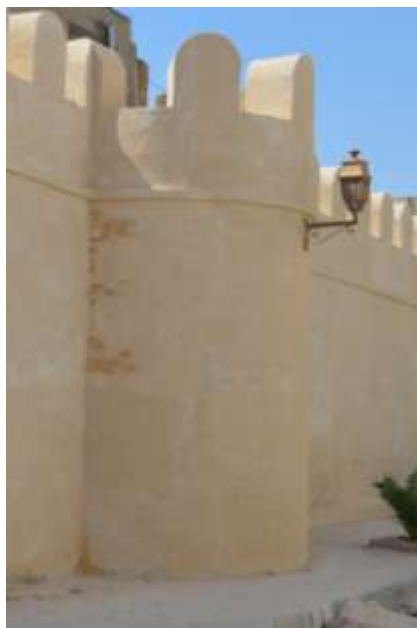
الحالة النهائية للسور بعد الترميم

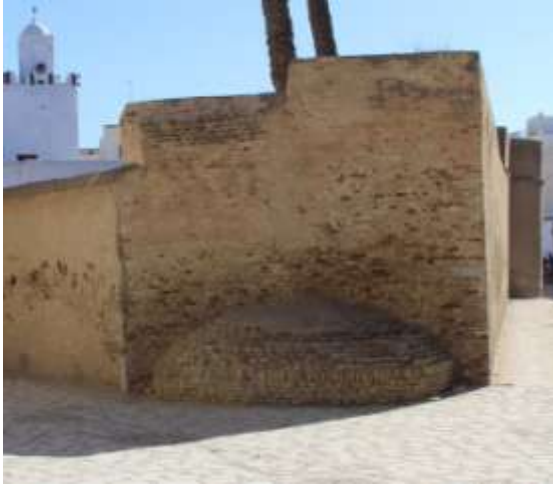
تآكل سور المحنية

تتواصل أشغال ترميم سور القرقابية بالقيروان (شارع علي الزواوي) والمقدر طوله ب 420م منذ منتصف شهر سبتمبر 2017، وذلك بترميم الأجزاء المتآكلة وخاصة الجزء السفلي المتأثر بالرطوبة. كما تم إعادة بناء بعض الأجزاء باستعمال الأجر المحلي بعد تبين ميلانها نتيجة أشغال دمك الممشى العلوي والملاصق له من طرف وكالة التجديد والتهديب العمراني، ليتم استكمال تركيز الملاط على الطريقة التقليدية على كامل السور.

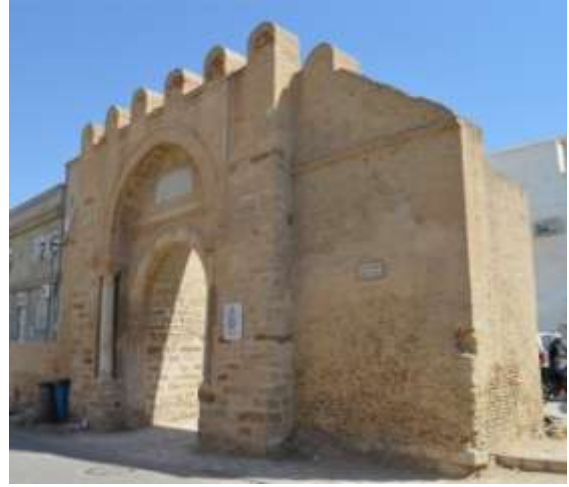
باب جديد قبل الترميم

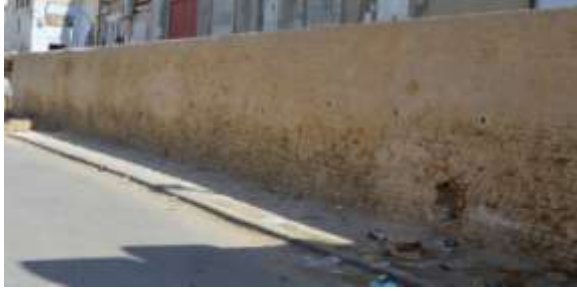
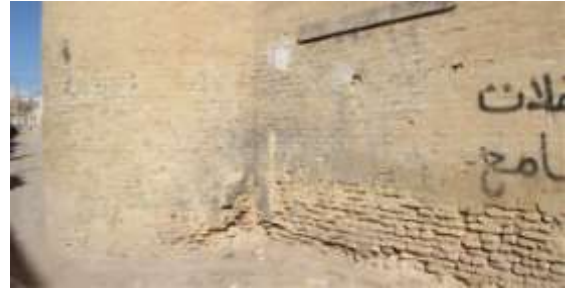
تآكل الأجزاء السفلية للسور من جراء الرطوبة

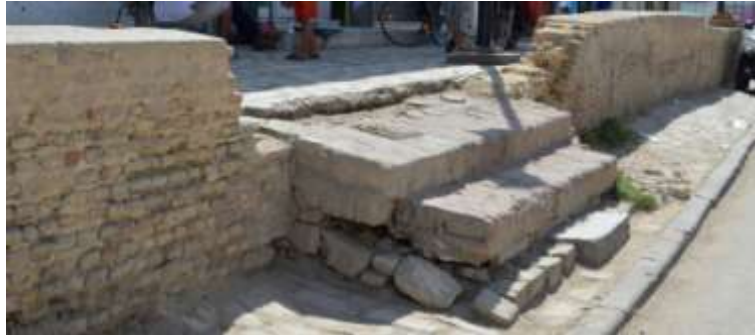
تصدع الدرجات الموجودة بالسور

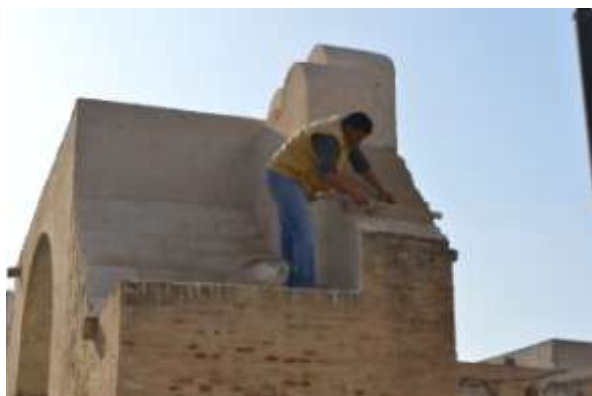
صيانة العناصر المعمارية للسور

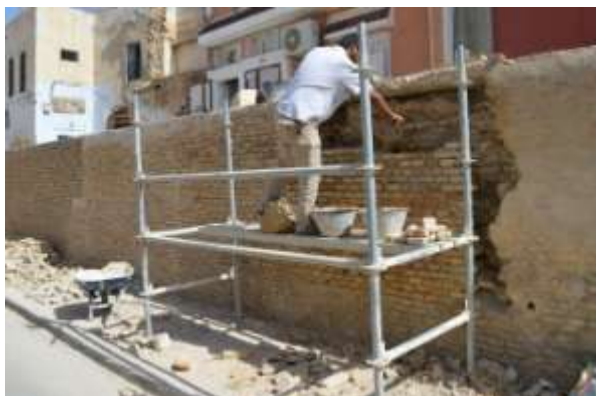
ترميم التصدعات بالأجر القديم

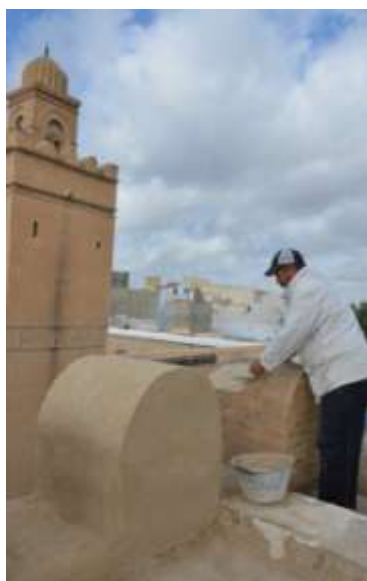
صيانة الشرفات على الطريقة القديمة

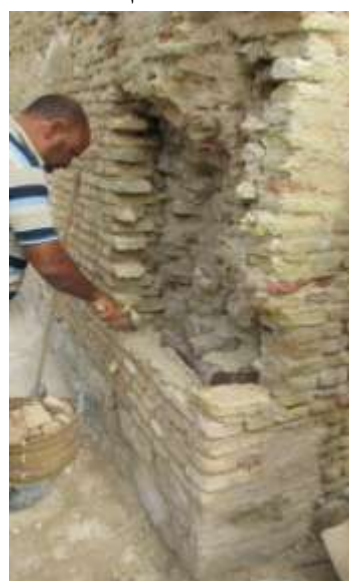
استعمال الأعواد للربط

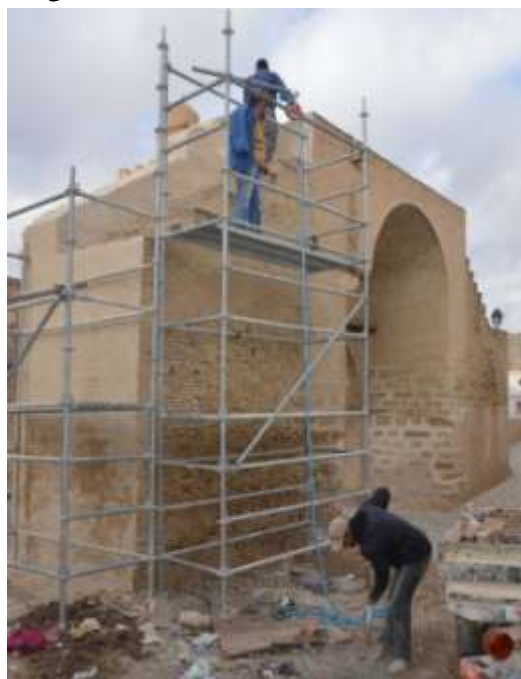
ترميم باب الجديد

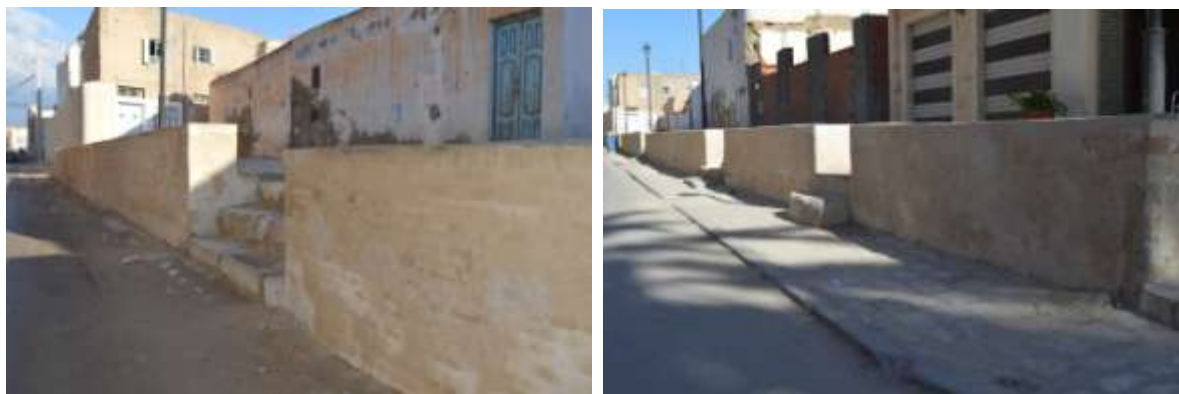
السور بعد الترميم

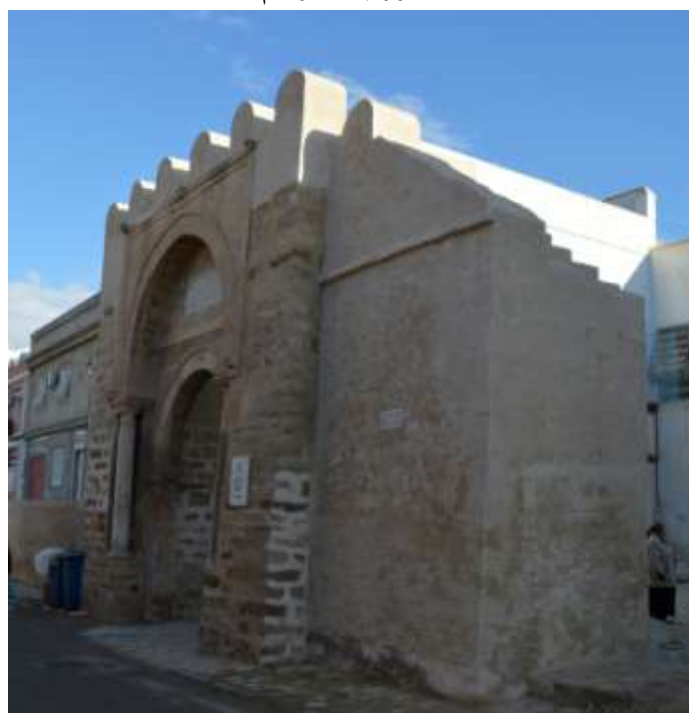
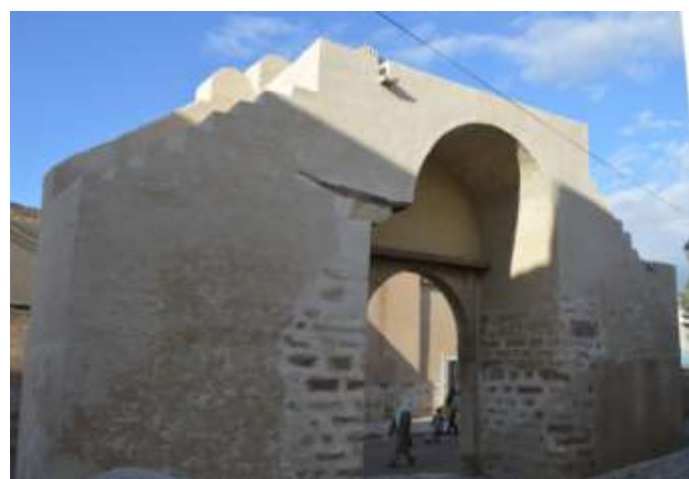
باب الجديد بعد الترميم

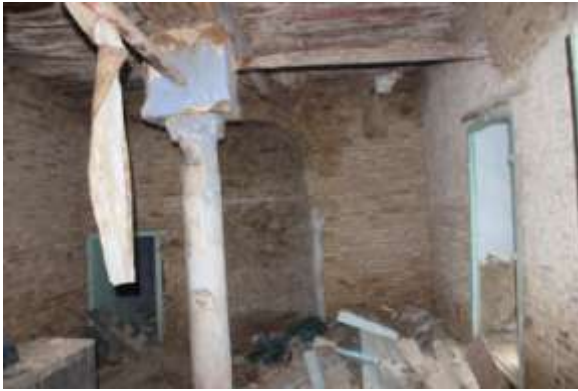
بيت الصلاة قبل أشغال الترميم

تتواصل أشغال ترميم مقام سيدي العبيدلي منذ فيفري 2017، وتتمثل الأشغال في ترميم الجدران المتآكلة بفعل الرطوبة باستعمال الأجر التقليدي، وكذلك تبليط بيت الصلاة باستعمال مربعات تقليدية الصنع، وطلاء أسقف بيت الصلاة بالجبس لحماية أعواد العرعار من التسوس والتآكل، وإعادة التسقيف بيت الضريح والميضأة بالخشب، وتركيب بعض النوافذ وفتح منافذ التهوية التي تم غلقها في وقت سابق لحمايته من الاعتداءات.

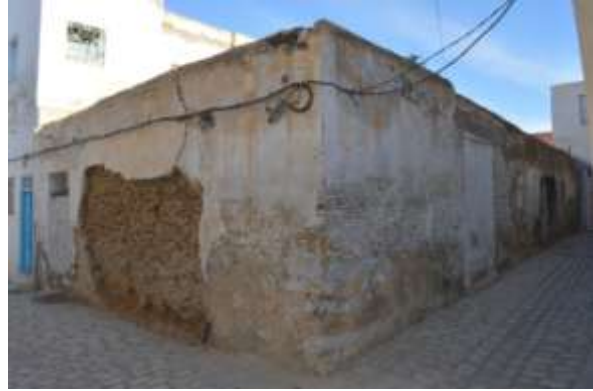
وضعية الجدران الخارجية قبل الأشغال

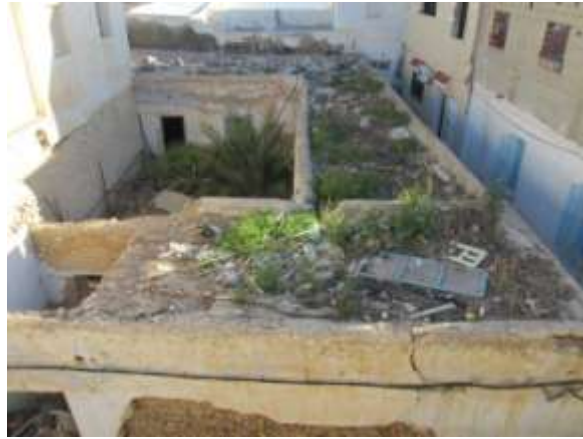
حالة أسطح المعلم قبل الترميم

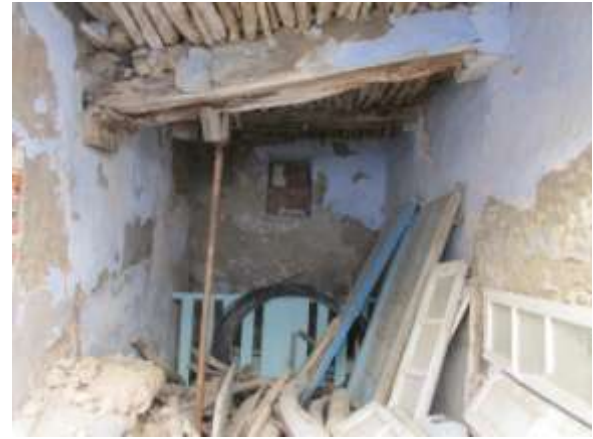
انهيار الأسقف الخشبية ودعاماتها

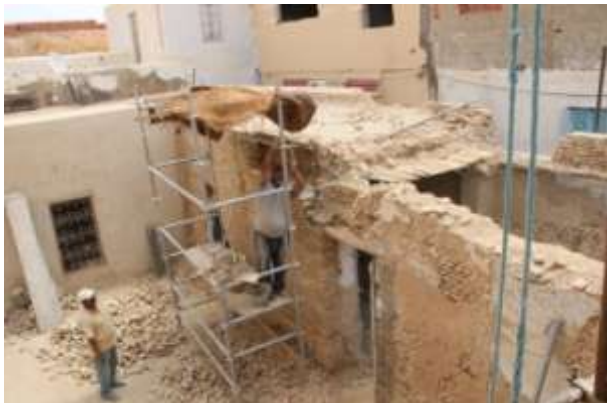
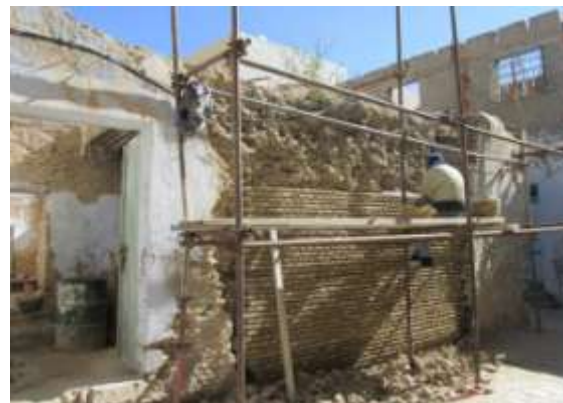
ترميم الجدران الخارجية والداخلية للمعلم

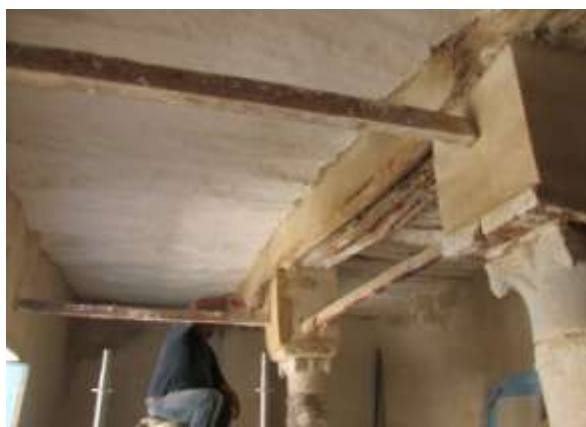
طلاء أعمدة عرعار السقف بالجبس لحمايتها من التسوس

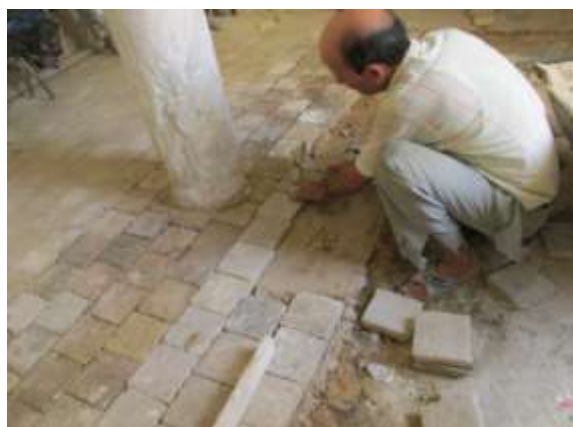
تبليط بيت الصلاة باستعمال مربعات تقليدية الصنع

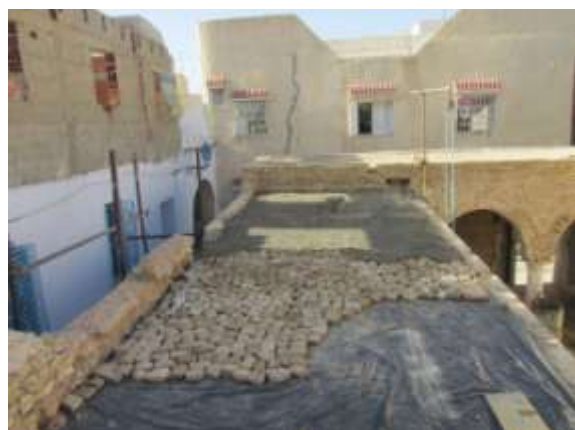
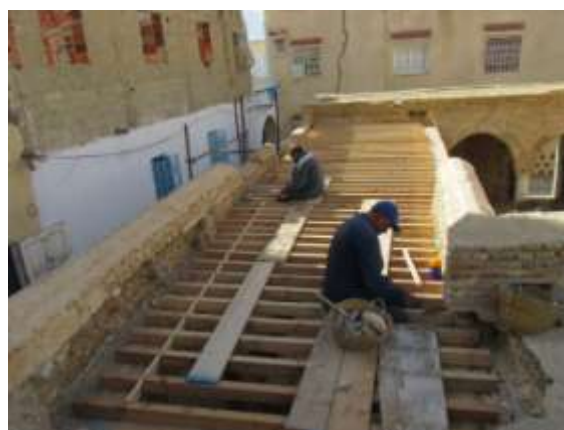
إعادة سقف بيت الضريح والميضاة

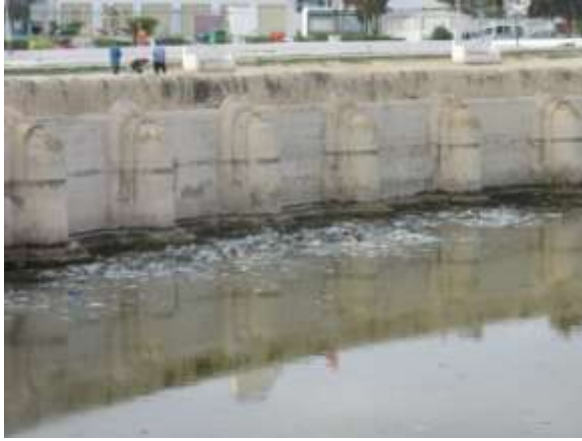
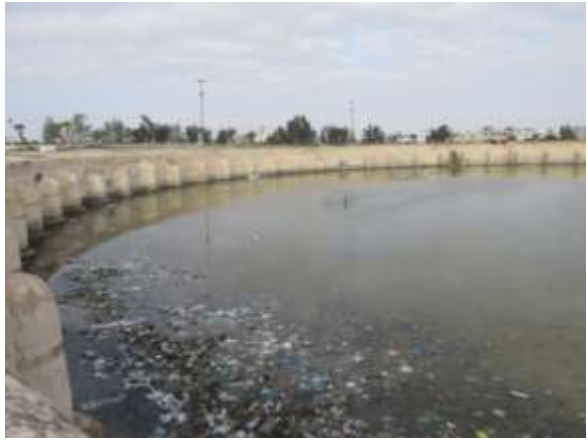
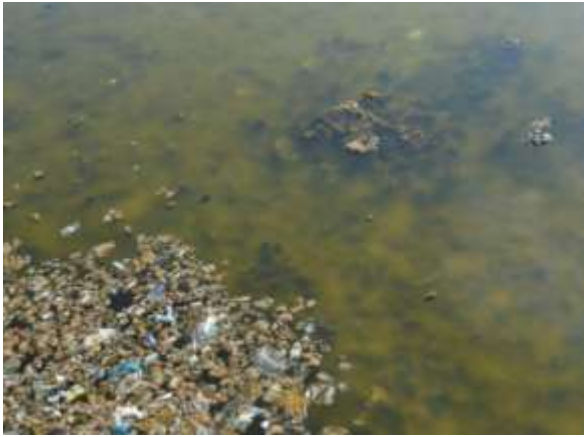
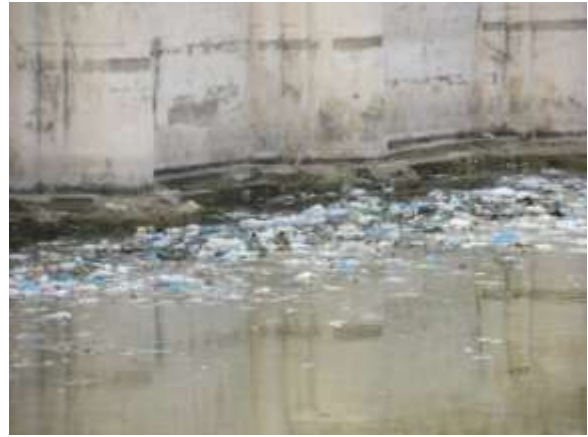
تراكم الأوساخ داخل البرك ومحيطها

انطلقت أشغال تنظيف البرك الأثرية ومحيطها بتاريخ 02 نوفمبر 2017 لتتواصل على امتداد أسبوعين.
(العمال المشاركون في الأشغال: مروان العياري- الصحيبي النابتي- علي الصياح- عبد السلام الشرميطي- فتحي البرقاوي- حسان المغزاوي- حبيب ملاط- عبد الرزاق العامري)

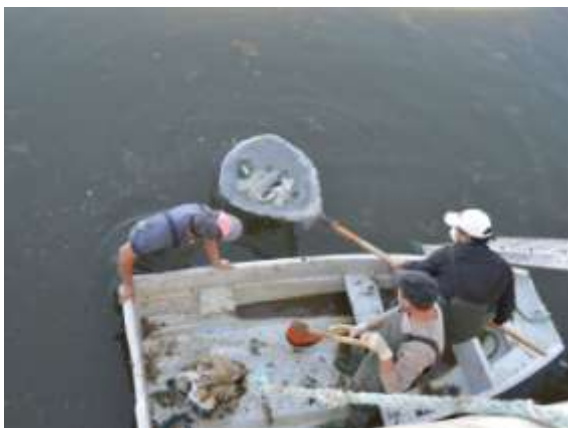
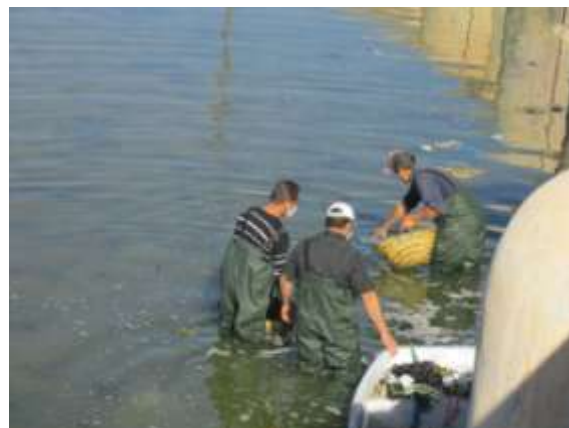
إخراج الفضلات من داخل البرك من قبل عمال المعهد الوطني للتراث

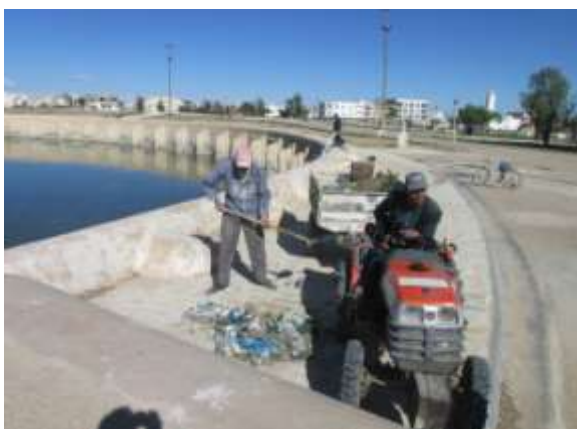
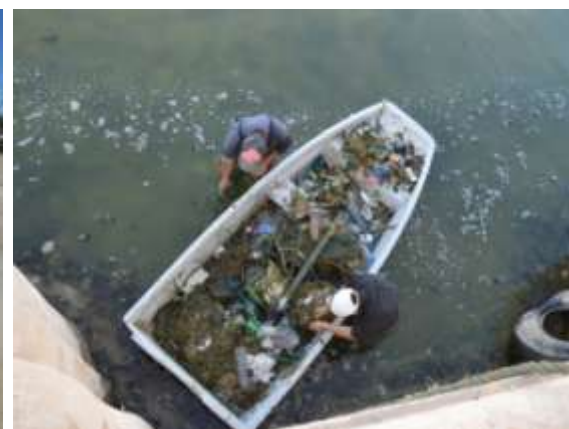
تنظيف محيط البرك

تجميع الأوساخ من البرك

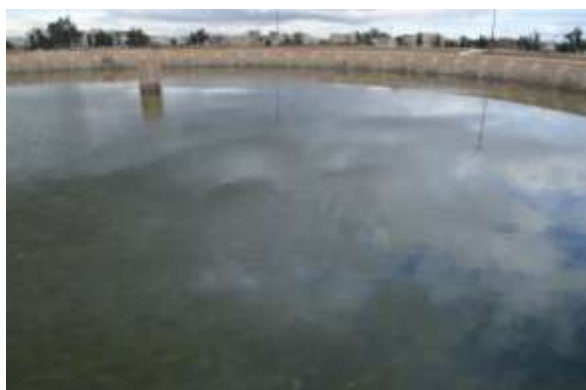
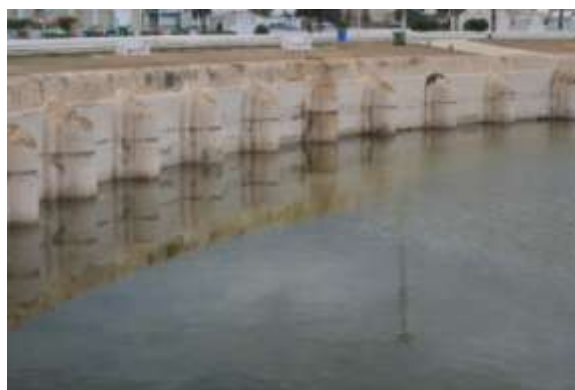
الوضعية النهائية للبرك بعد التنظيف
