مخطط لمواقع أشغال الترميم بمدينة القيروان

1- تعهد مقام سيدي سحنون

تواصل أشغال تعهد مقام سيدي سحنون بالطلاء والدهن منذ مطلع نوفمبر 2017.

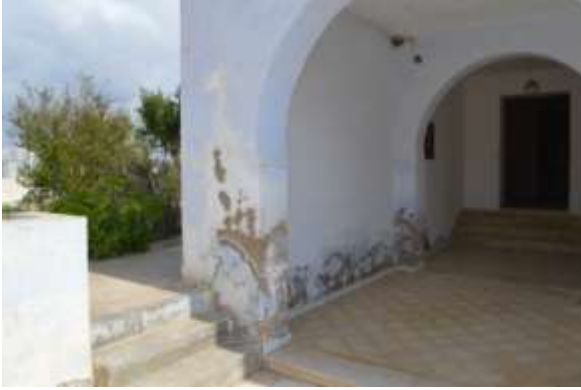
تأثر الجدران من جراء الرطوبة

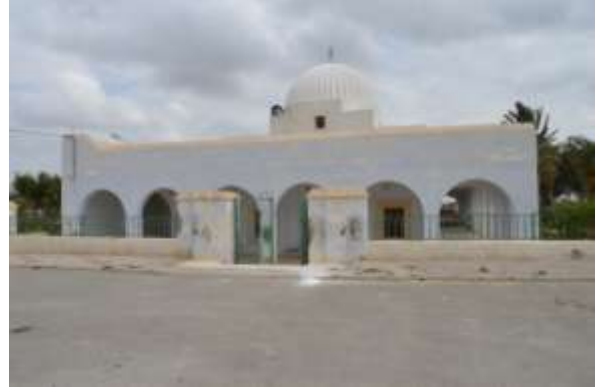
الواجهة الرئيسية قبل الأشغال

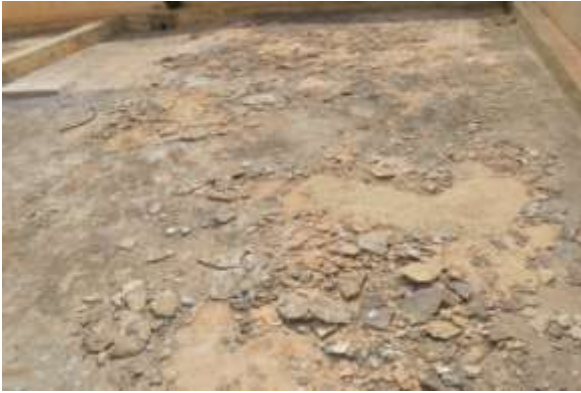
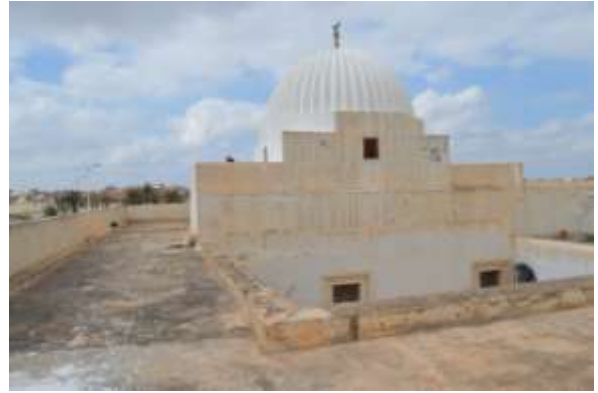
حالة الأسطح والقبة قبل الصيانة

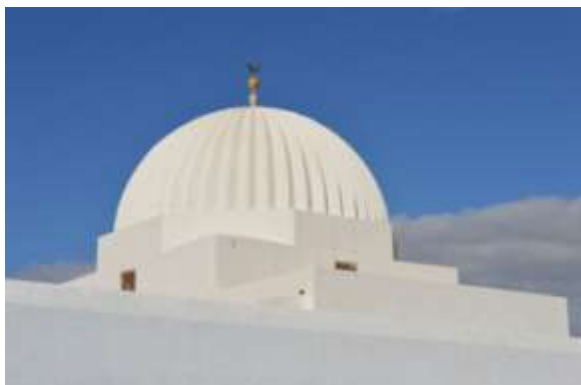
القبة بعد الأشغال

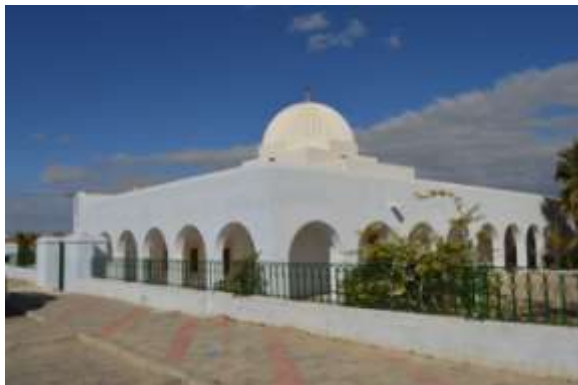
المنظر العام للمعلم بعد الصيانة

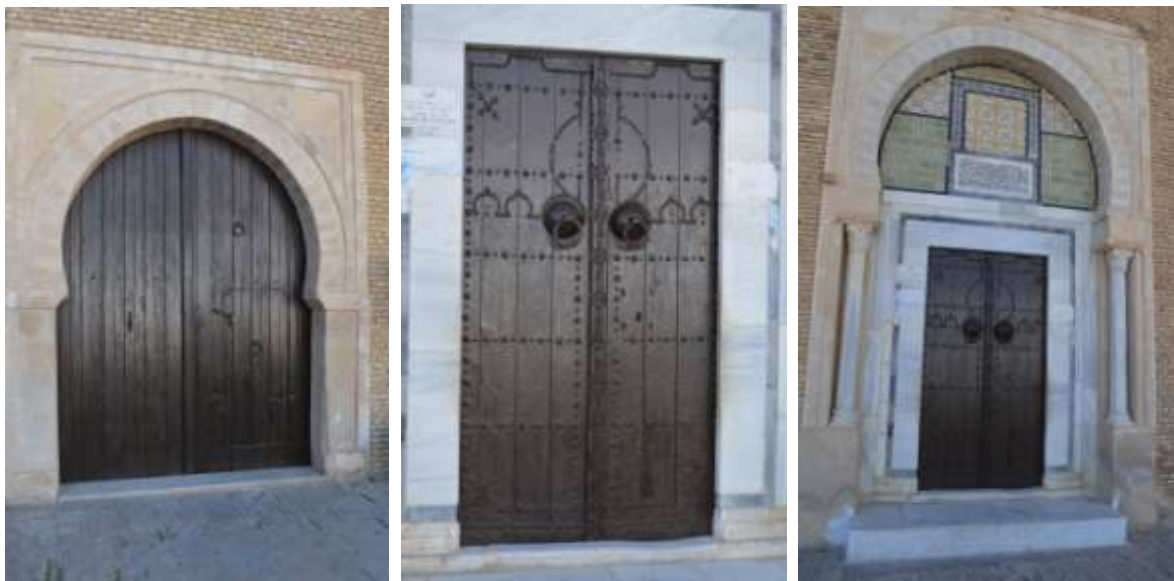
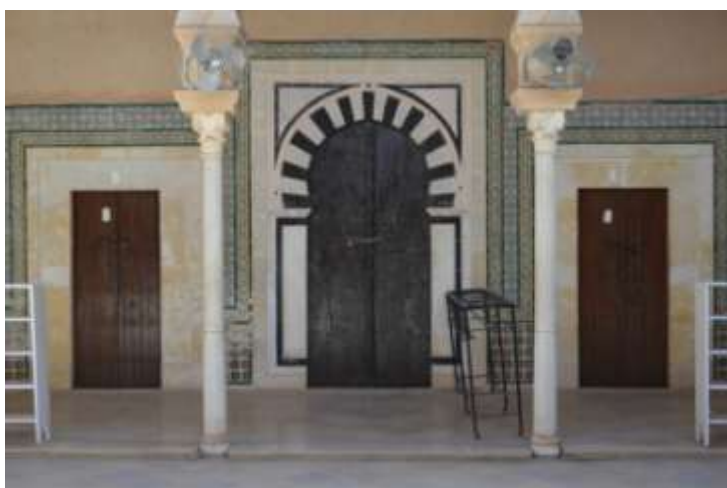
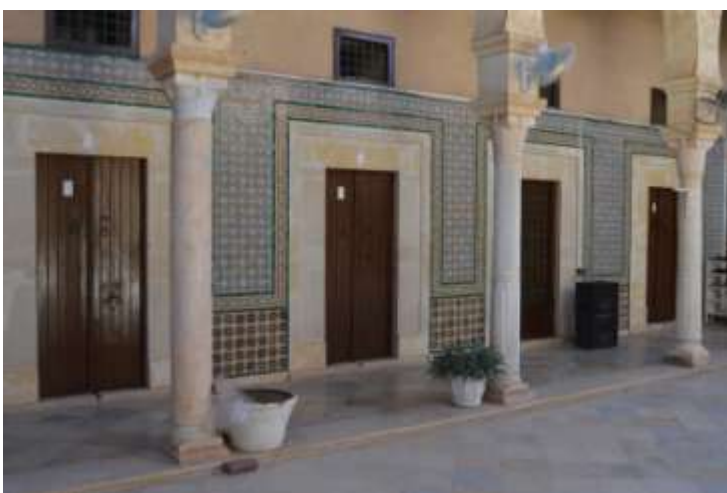
حالة المعلم بعد الصبغ

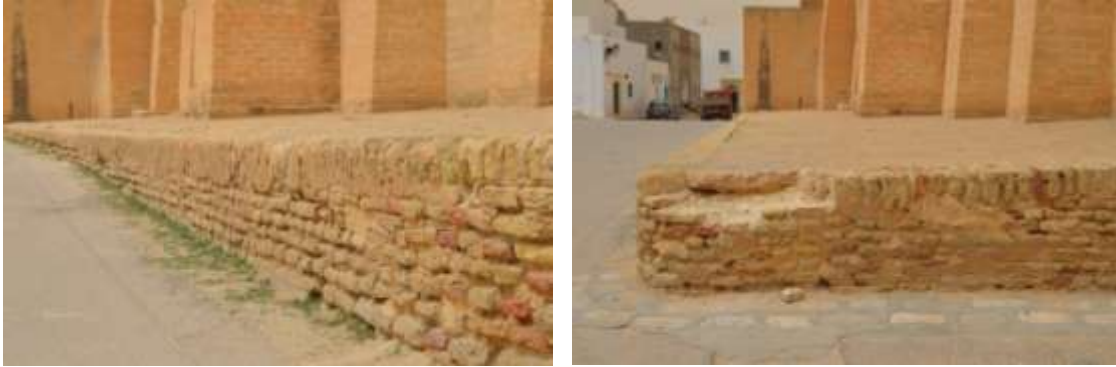
فقدان بعض الأجر وغياب الرابط في بعض الأماكن

تواصل أشغال تعهد محيط جامع عقبة ابن نافع منذ منتصف نوفمبر 2017، وذلك بتغيير الأجر المتآكل والمفقود بأخر تقليدي مع تعميم الملاط.

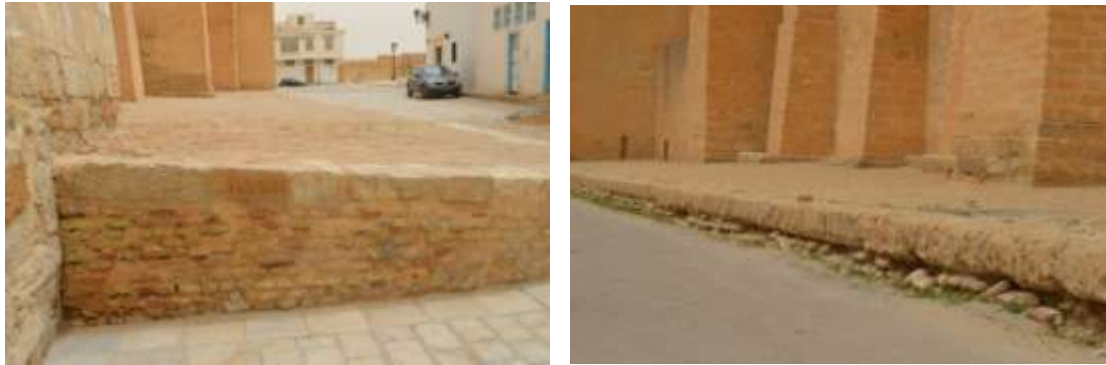
تآكل بعض الأجزاء بفعل الرطوبة
